Project glas slijpmachine CKC.

Doel: rammelende aandrijf pulley repareren of vervangen.

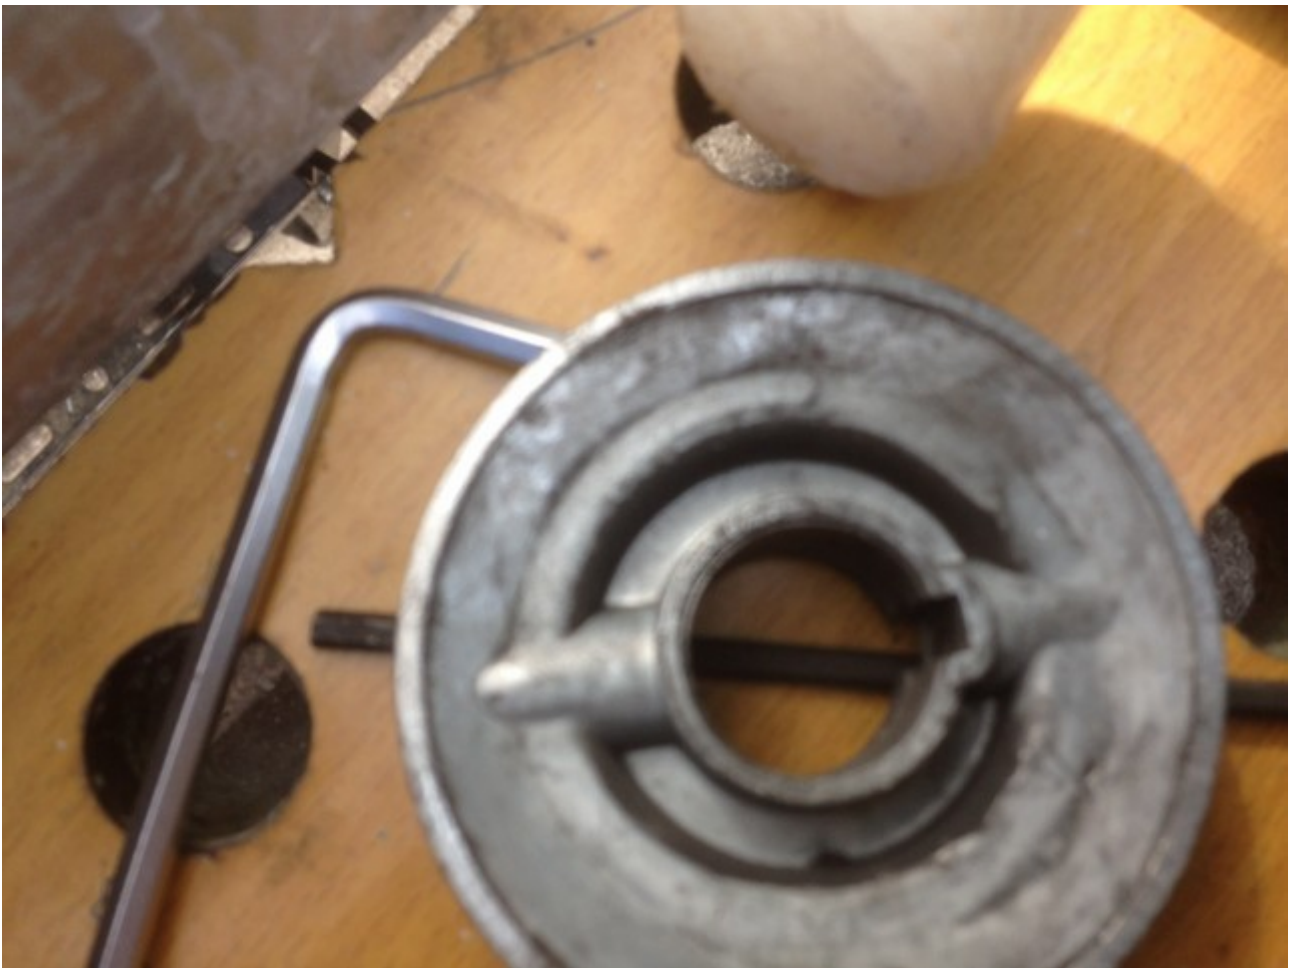
Bij demontage blijkt dat beide bestaande pulley`s veel ruimte op de as hebben.

Er is ook te zien dat er geen materiaal genoeg in de pulley zit om er een bus voor te draaien.

De enige oplossing is een nieuwe stalen pulley draaien die een exacte passing op de as heeft en met een inbusbout M8 op het platte vlak van de as kan worden vastgezet.
